**Experimentelle Untersuchungen zur
mehraxialen Festigkeit von Stahlfaserbeton
- Tastversuche im Druck-Zug-Bereich -**

Dr.-Ing. U. Diederichs

Mai 1991

Untersuchung im Auftrag der
HOCHTIEF AG, Abtlg. Ingenieurbau und Konstruktionssoftware,
Frankfurt am Main.

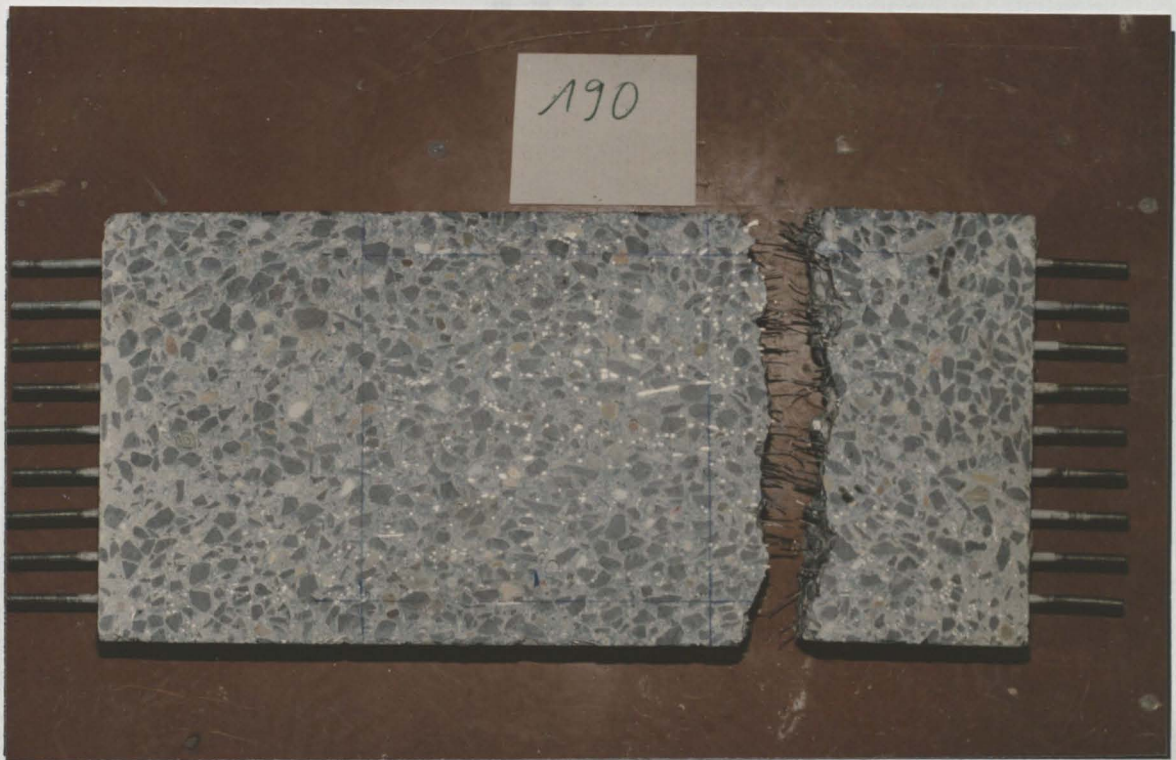
Bild 12: Probe 190 nach Durchführung eines einaxialen Zugversuchs.

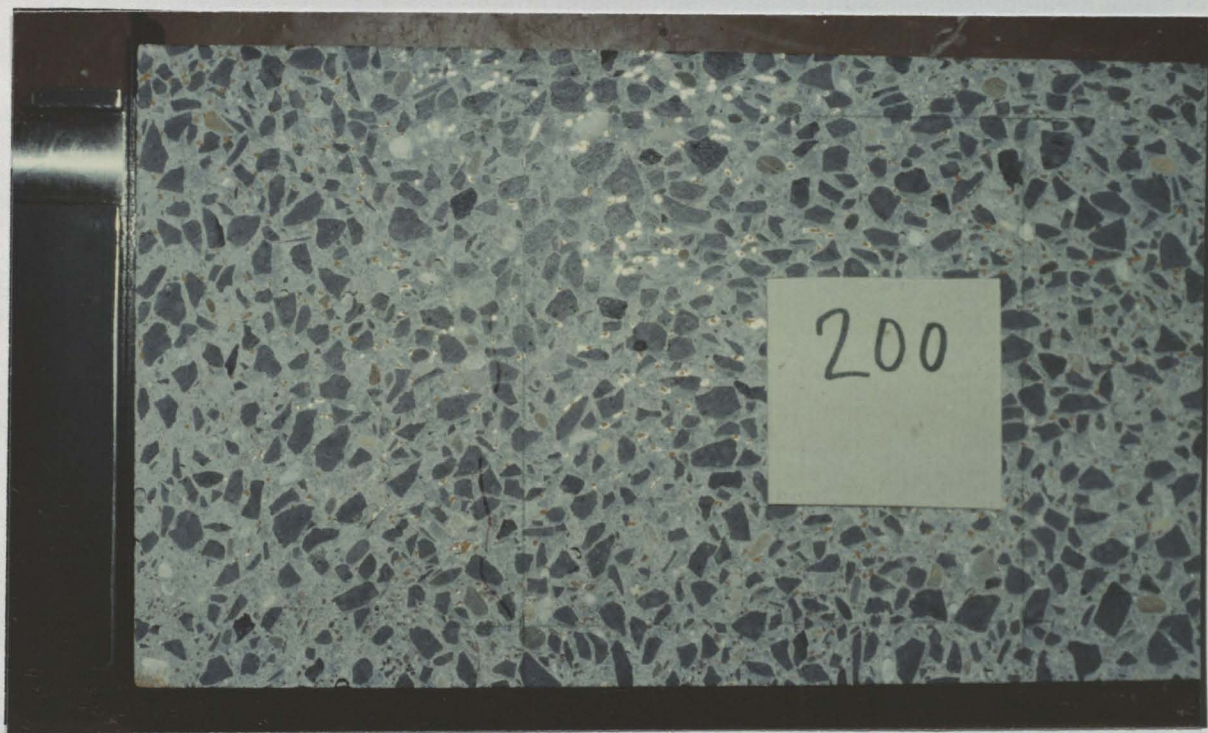
Bild 36: Probe 200 nach Durchführung des Zugversuches. Das Versagen des Probekörpers trat durch Rißbildung am Rand der druckbelasteten Fläche auf.

Probekörper 199 und 200 wurden bis auf rd. 74 % der einachsialen Bruchlast im Druckbereich vorbelastet und anschließend mit entsprechenden Zugkräften belastet. Die dabei gemessenen Verformungen sowie die Bilder der Probekörper nach Versuchsende enthalten die Bilder 32 bis 37. Probekörper 199 versagte bei $1,3 \text{ N/mm}^2$ und Probekörper 200 bei $1,13 \text{ N/mm}^2$. Der Abriß trat bei Probekörper 199, wie den Bildern 33 und 34 zu entnehmen ist, wiederum direkt im Bereich der äußeren Borsten der Belastungsbürste ein. Auch bei Probekörper 200 trat der Bruch in diesem Bereich auf.
